## PROGETTO DEFINITIVO RELAZIONE GEOTECNICA

PROGETTAZIONE DELL'INTERVENTO DI DEMOLIZIONE E  
RICOSTRUZIONE DI UN PONTE (PONTE A)  
NEL RIO GORA MANNA A MARGINE DEL CENTRO  
ABITATO - CUP H91B19000640002 - CIG 8370870473

**DEMOLIZIONE E RICOSTRUZIONE  
DI UN PONTE (PONTE A)  
NEL RIO GORA MANNA  
A MARGINE DEL CENTRO ABITATO**

***relazione geotecnica***

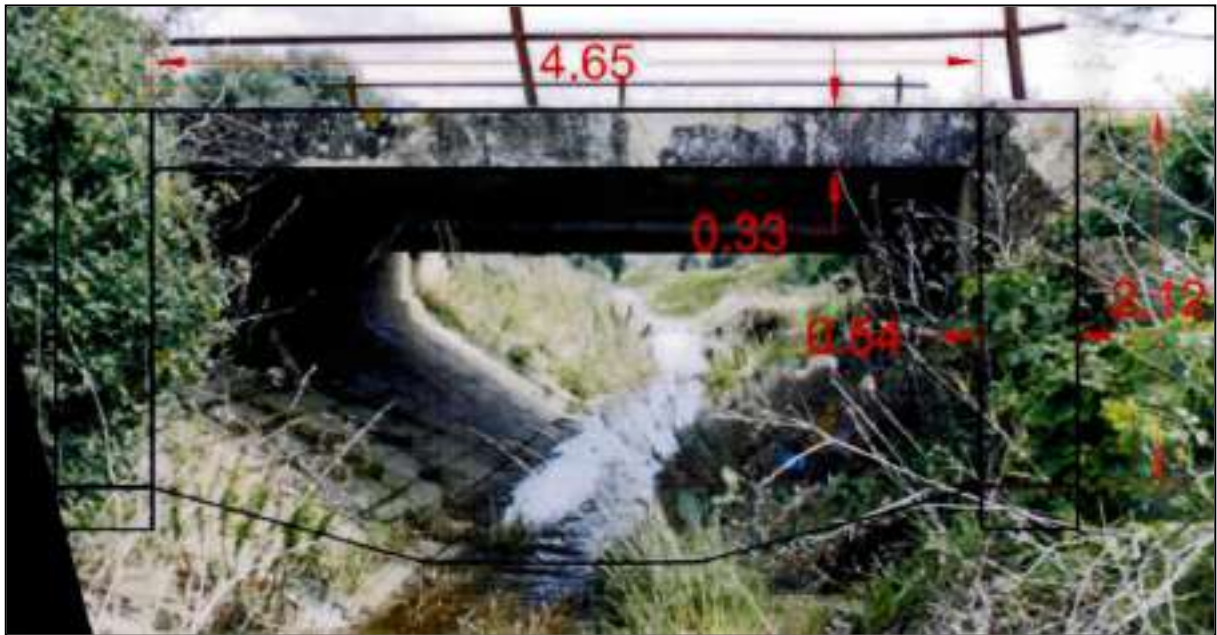
FIGURA 1.6 – Rilievo a monte del ponte A.

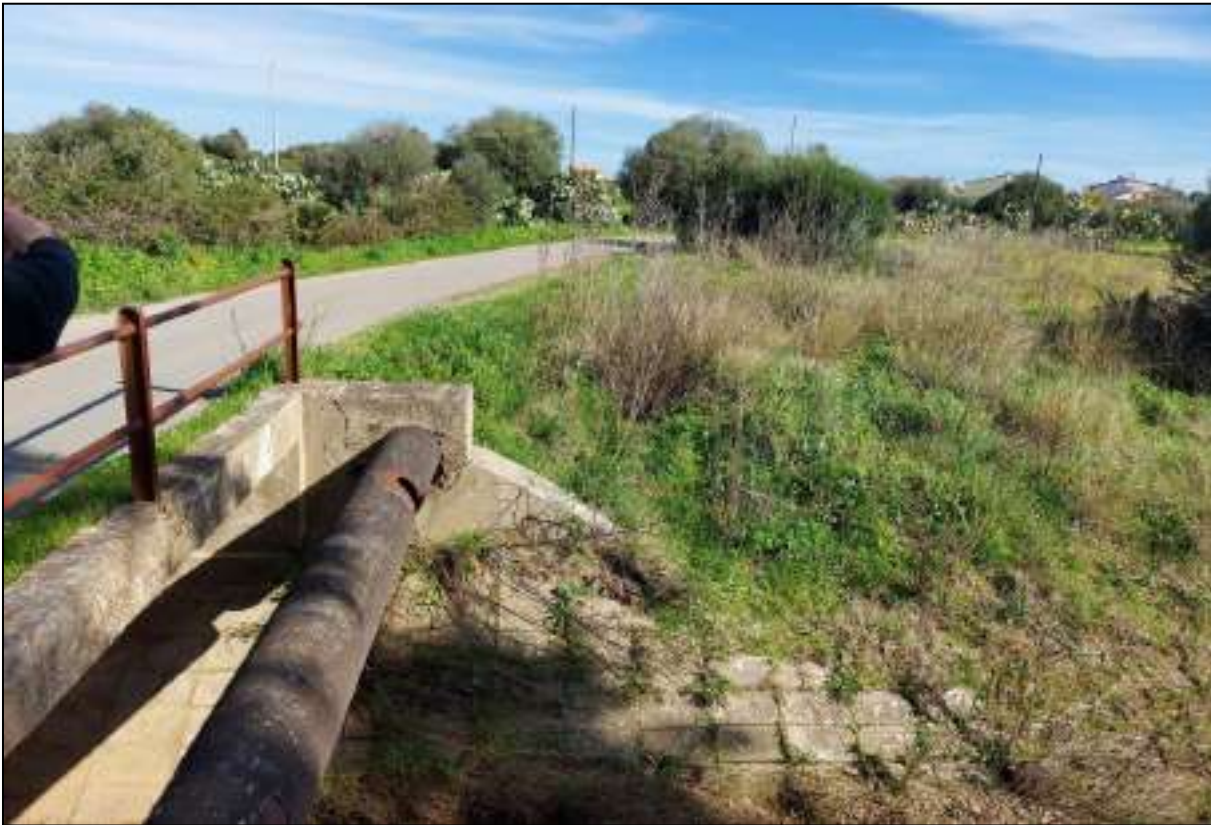
**FOTO 1.2** - Vista del ponte attuale nella parte a valle.

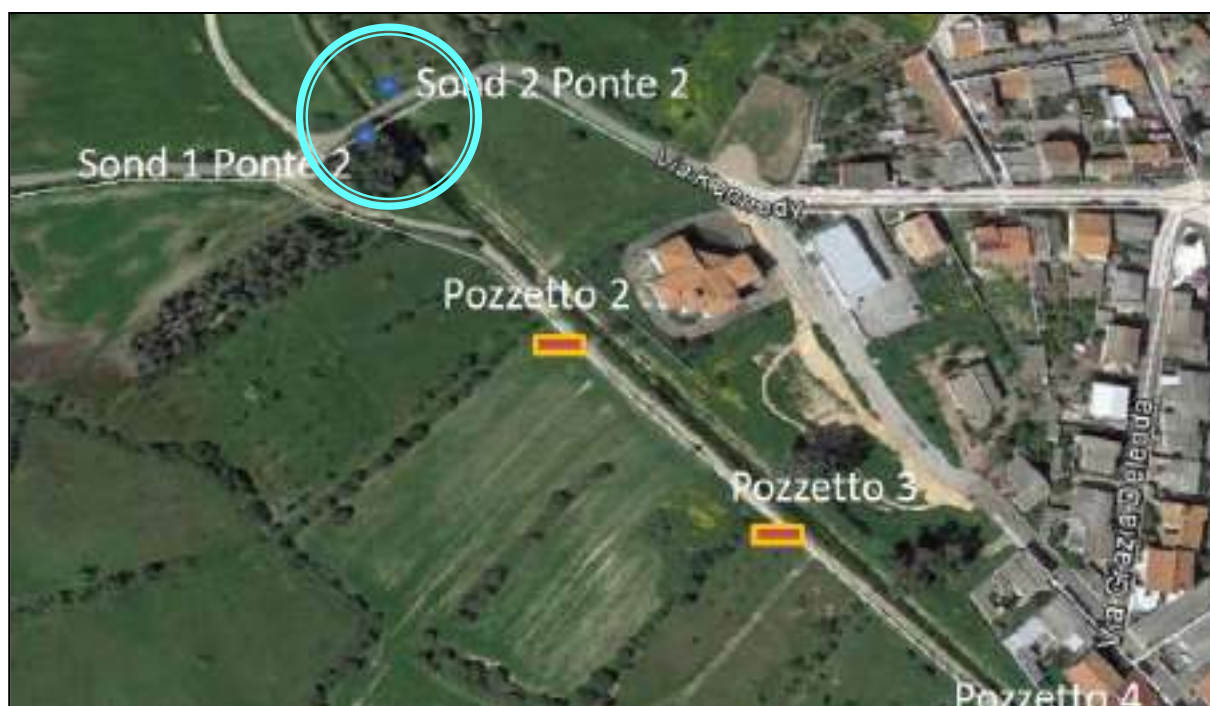
**FIGURA 1.7** – Planimetria delle indagini 2015 estratta dal documento finale a corredo dell'indagine geognostica prodotto dalla Ditta Antonello Angius, rielaborata.

per la cui descrizione metodologica, le stratigrafie dei sondaggi ed i rapporti di prova, si rimanda allo specifico elaborato, da cui è stata estratta l'immagine in **FIGURA 1.7** che rappresenta l'ubicazione dei punti di indagine. La tabella seguente precisa le prove di laboratorio eseguite sui campioni di terreno prelevati.

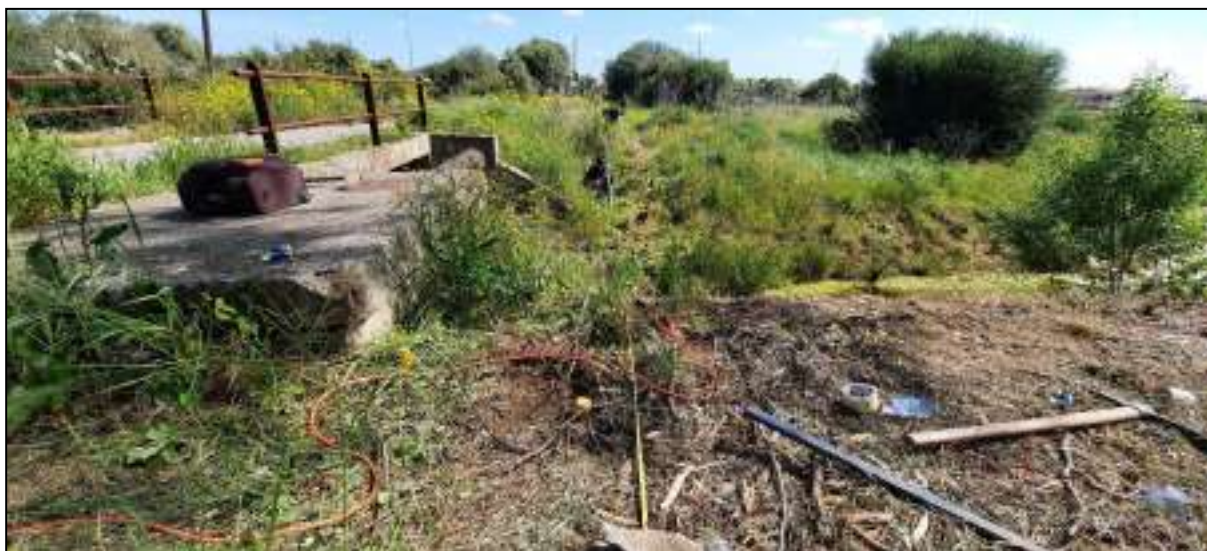
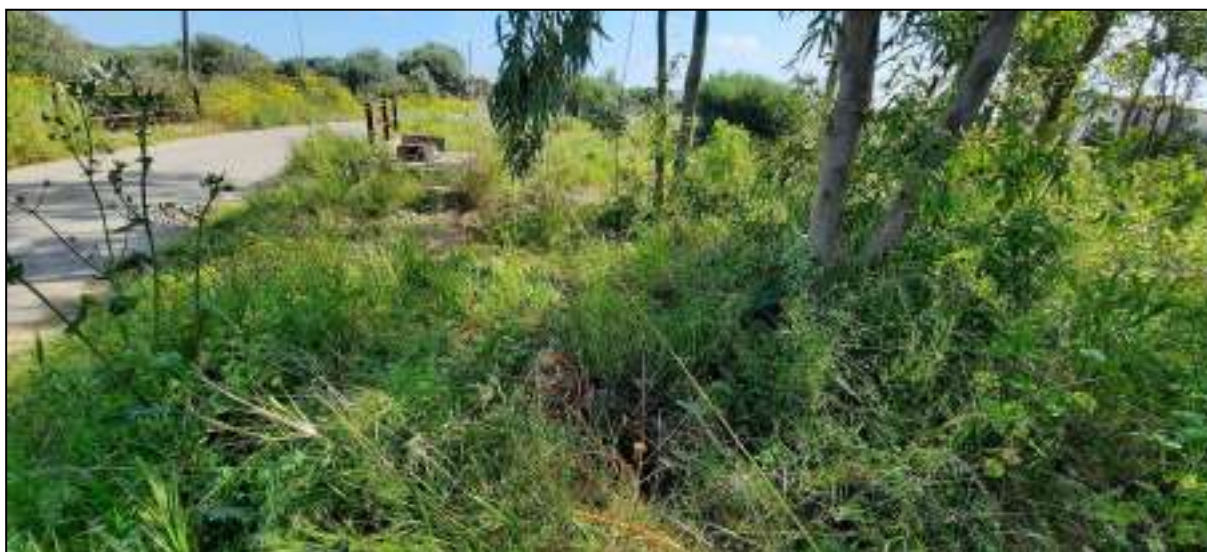
**FOTO 1.7 e 1.8** – Disposizione dello stendimento geofisico.

Utilizzando la medesima strumentazione di acquisizione e conservando la medesima distribuzione dei geofoni, il dato sismico è stato elaborato anche con metodo tomografico da cui è scaturita una sezione sismostratigrafica 2D del sito di imposta, ben correlabile con i riscontri diretti provenienti dai sondaggi.
