# COMUNE DI VALLERMOSA

## PROGETTO DEFINITIVO RELAZIONE GENERALE

PROGETTAZIONE DELL'INTERVENTO DI DEMOLIZIONE E  
RICOSTRUZIONE DI UN PONTE (PONTE A)  
NEL RIO GORA MANNA A MARGINE DEL CENTRO  
ABITATO - CUP H91B19000640002 - CIG 8370870473

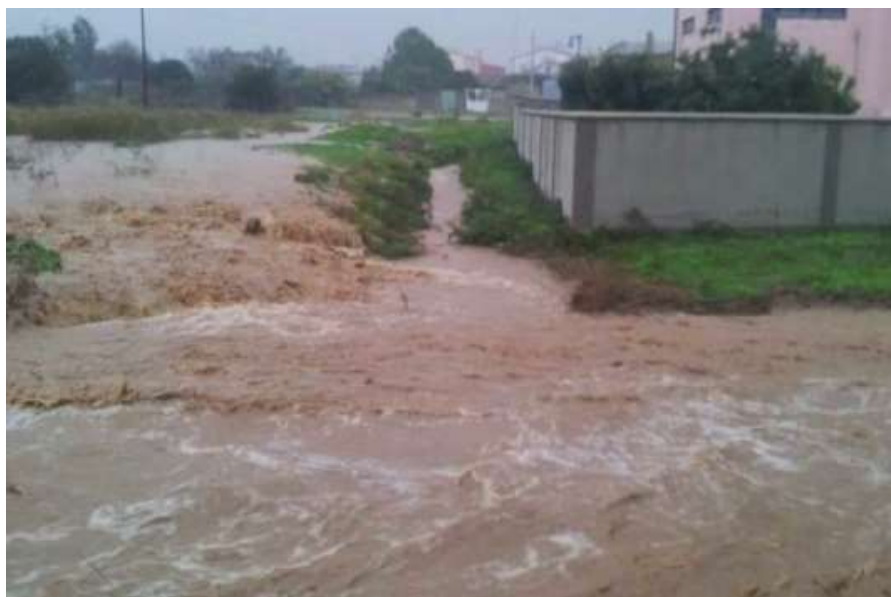
Nelle figure seguenti si riportano i particolari dell'Alluvione nel tratto del corso d'acqua della Gora Manna.

*Illustrazione 1: Avvenimento alluvionale*

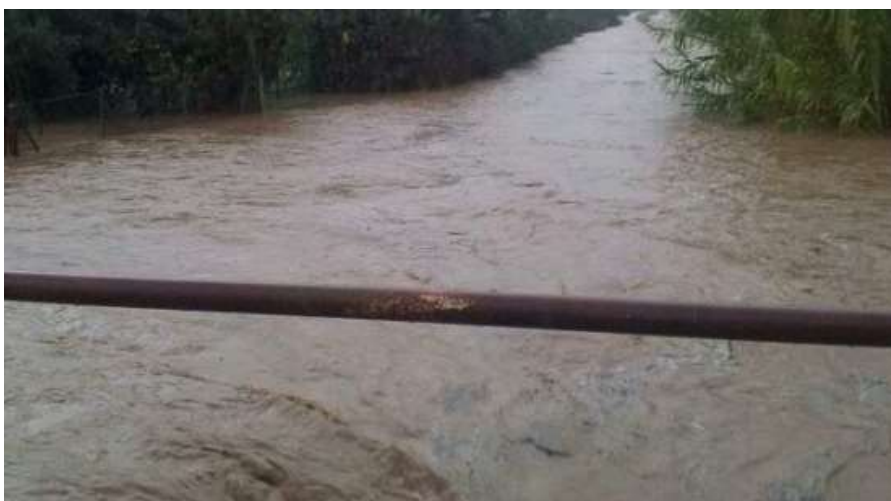
*Illustrazione 2: Evento di piena*

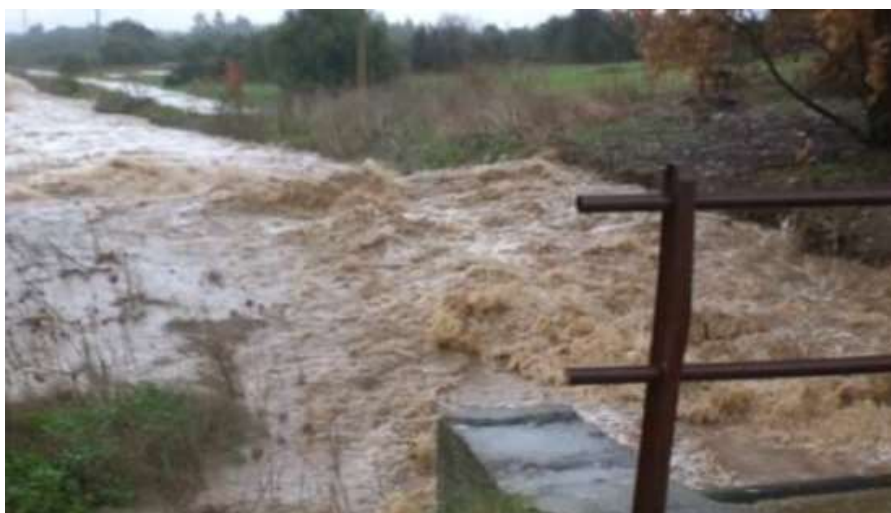
*Illustrazione 3: Evento di piena*

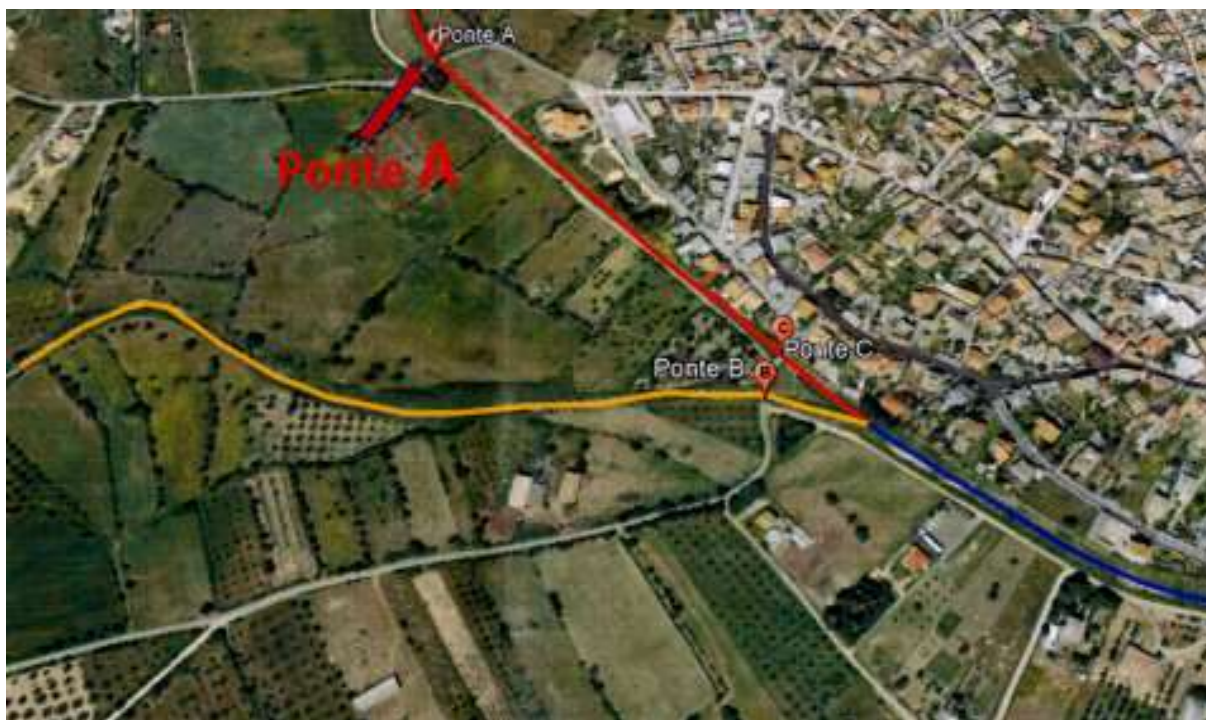
*Illustrazione 4: Individuazione Ponte A e ponti B e C realizzati*

Il rio Gora Manna è attraversato da due punti individuati in cartografia con le lettere A e C; attualmente il ponte C è già stato realizzato ed è stato effettuato un adeguamento parziale dell'alveo nel tratto più prossimo al ponte. Il ponte A rappresenta la sezione di chiusura del sub bacino avente una estensione di circa 5'700 kmq. Dalle verifiche idrauliche si è rilevato che il ponte esistente non verifica i tempi di ritorno di 50, 100 e 200 anni previsti dalle norme. Tale situazione ha portato, come dalle immagini precedenti, delle esondazioni diffuse nell'abitato di Vallermosa e sulle colture, già considerando un tempo di ritorno di 50 anni.

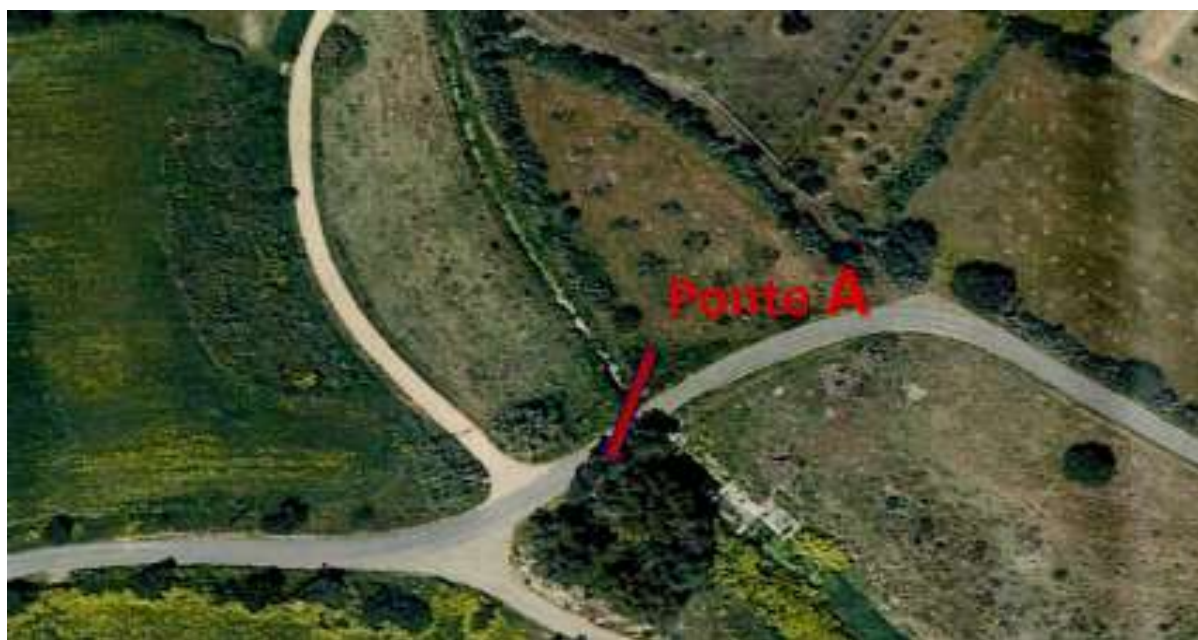
*Illustrazione 5: Particolare area di intervento progetto in esame*

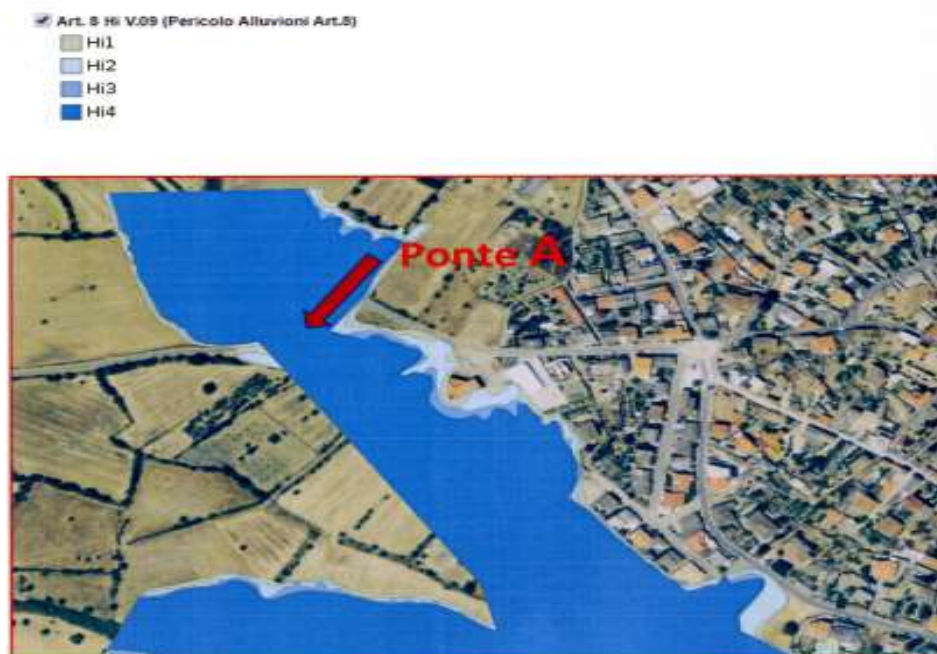
Illustrazione 6: Stralcio PAI

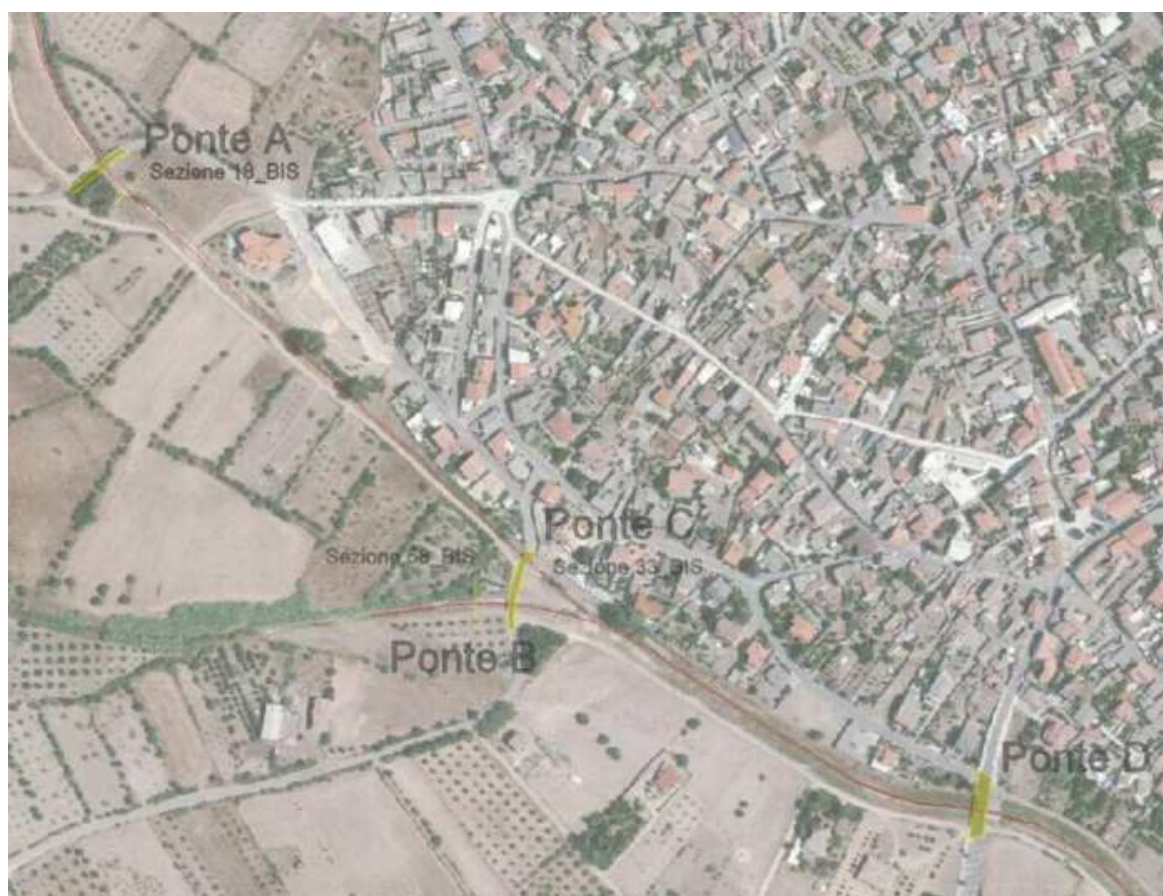
In data 12 e 13 marzo 2015 sono stati condotti accurati rilievi topografici lungo gran parte dell'alveo. Il tratto di corso d'acqua rilevato si sviluppa per una lunghezza totale di circa 1.300 metri ed è interessato dalla presenza di 4 ponti, indicati in figura che segue con le lettere dalla A alla D.

*Illustrazione 10: Posizione dei ponti e delle soglie*

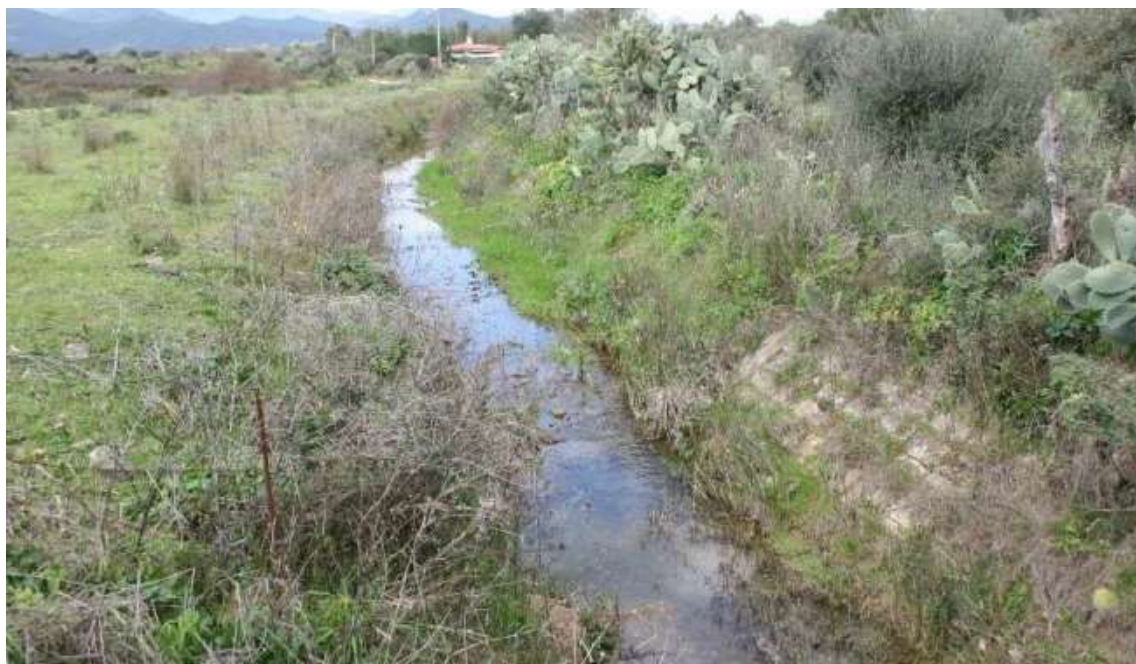
Il fondo dell'alveo del settore a monte del ponte A (Rio Gora Manna), è caratterizzato da una sistemazione naturale affiancata ad una sponda, a ridosso del ponte, in mattonelle regolari di cemento.

*Illustrazione 11: Sistemazione dell'alveo nel tratto a monte*

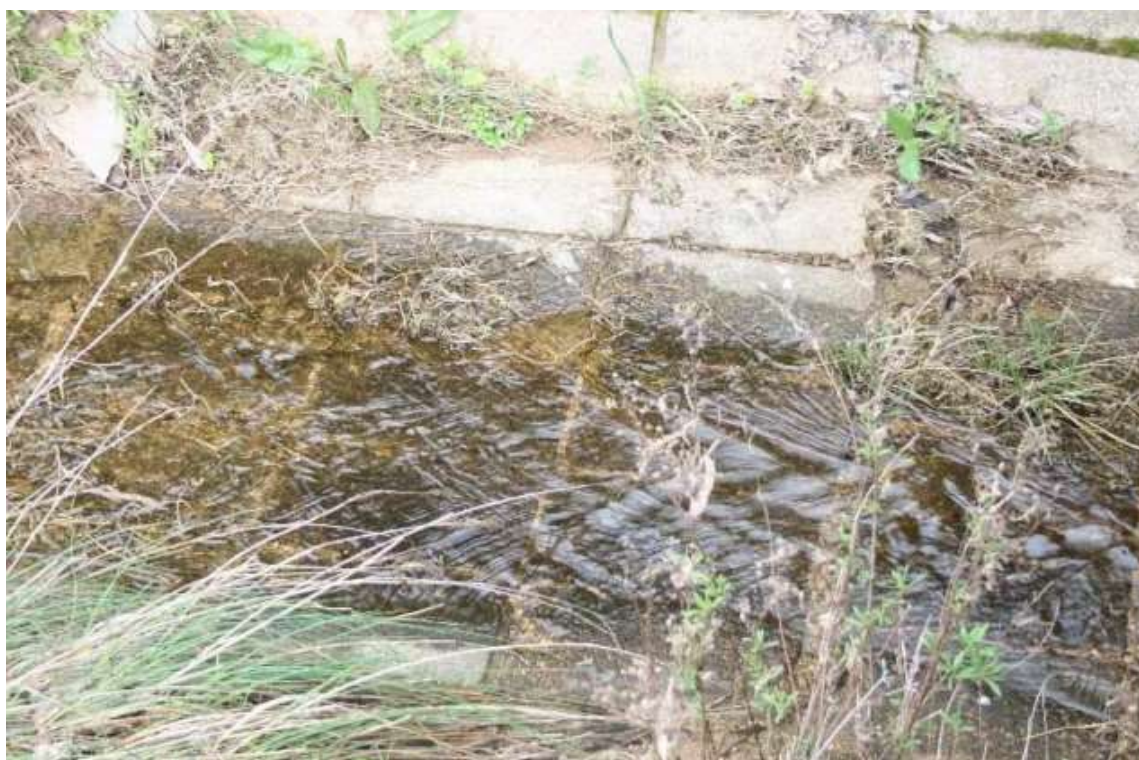
*Illustrazione 12: Particolare rivestimento a ridosso del ponte A*

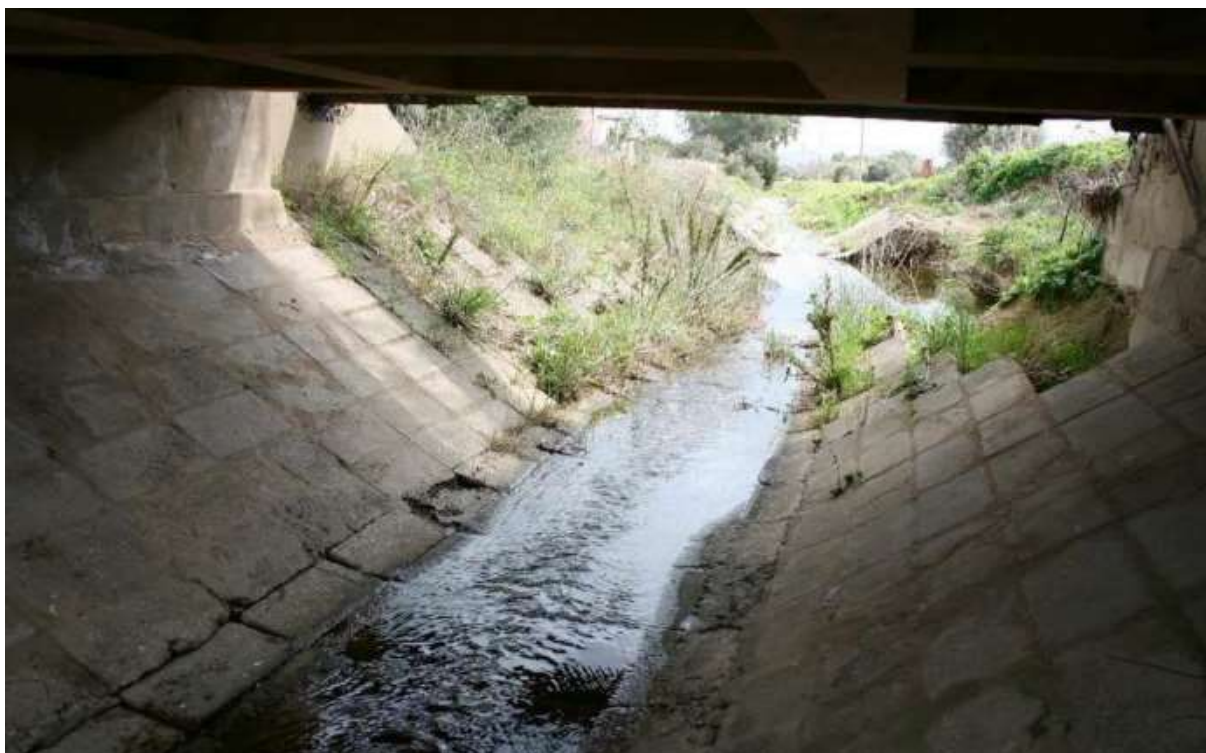
*Illustrazione 13: Sistemazione dell'alveo sotto il ponte A*

Nel settore centrale, tra il Ponte A ed il rivestimento realizzato nei pressi del ponte C, si ha un letto di materiale cementizio nel tratto iniziale, sistemazione naturale nel tratto centrale e cemento a ridosso del ponte.

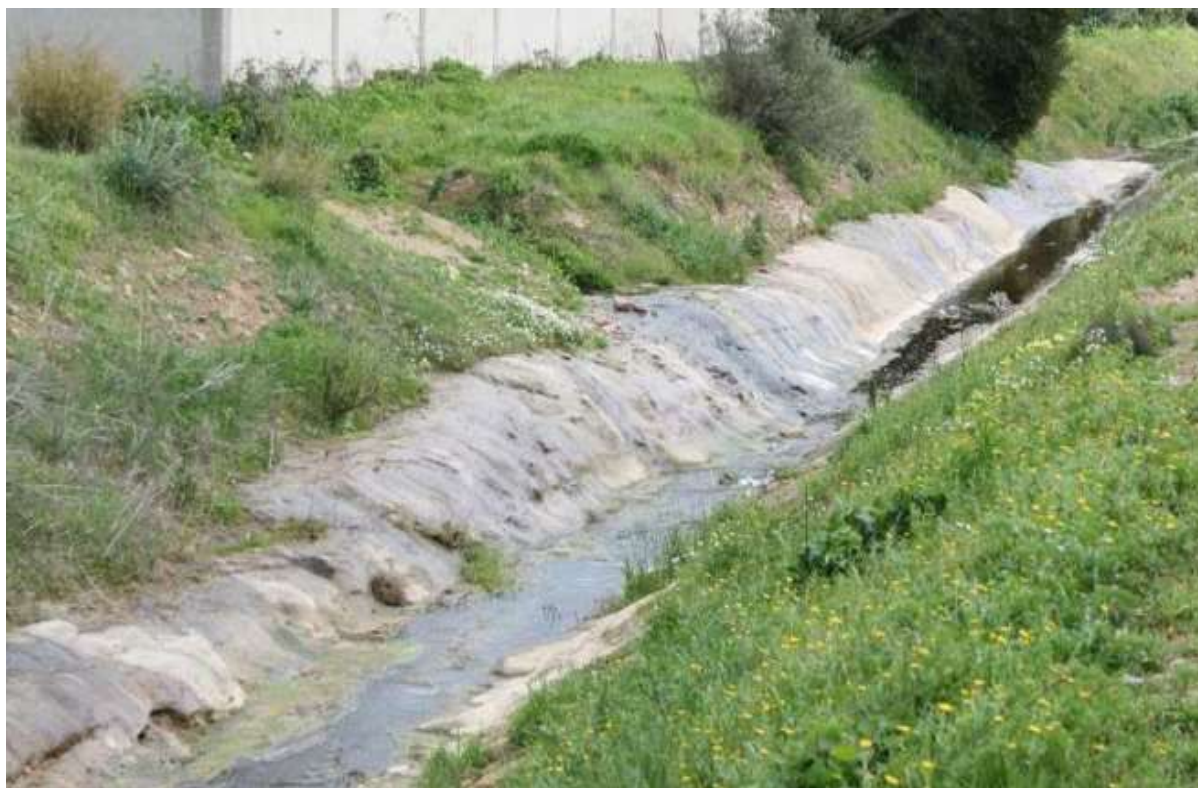
*Illustrazione 14: Sistemazione oltre il ponte A*

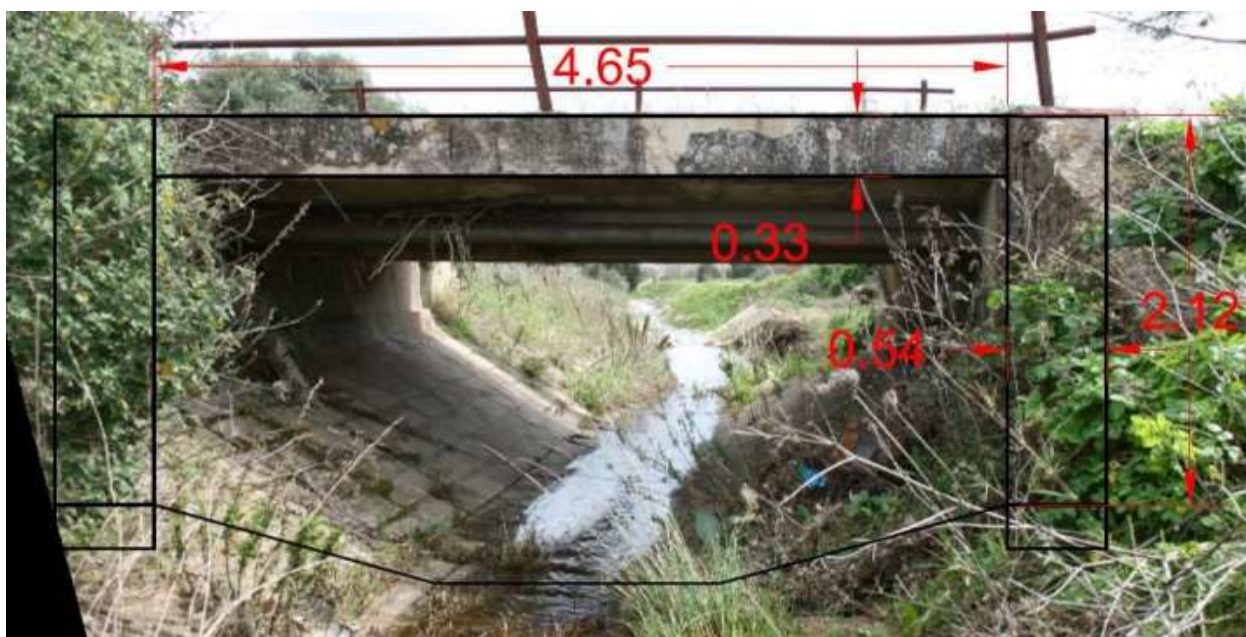
In corrispondenza ai quattro ponti è stato eseguito, lato monte, un rilievo speditivo dei prospetti; ciascun rilievo è stato quindi appoggiato sull'immagine relativa, geometricamente raddrizzata con software dedicato.

*Illustrazione 15: Ponte A*

Il ponte A attualmente è costituito da un'unica campata, realizzato in conglomerato cementizio armato, con luce 4,65 m ed altezza massima netta rispetto alla savanella di circa 1,90 m, di cui si prevede la completa demolizione.

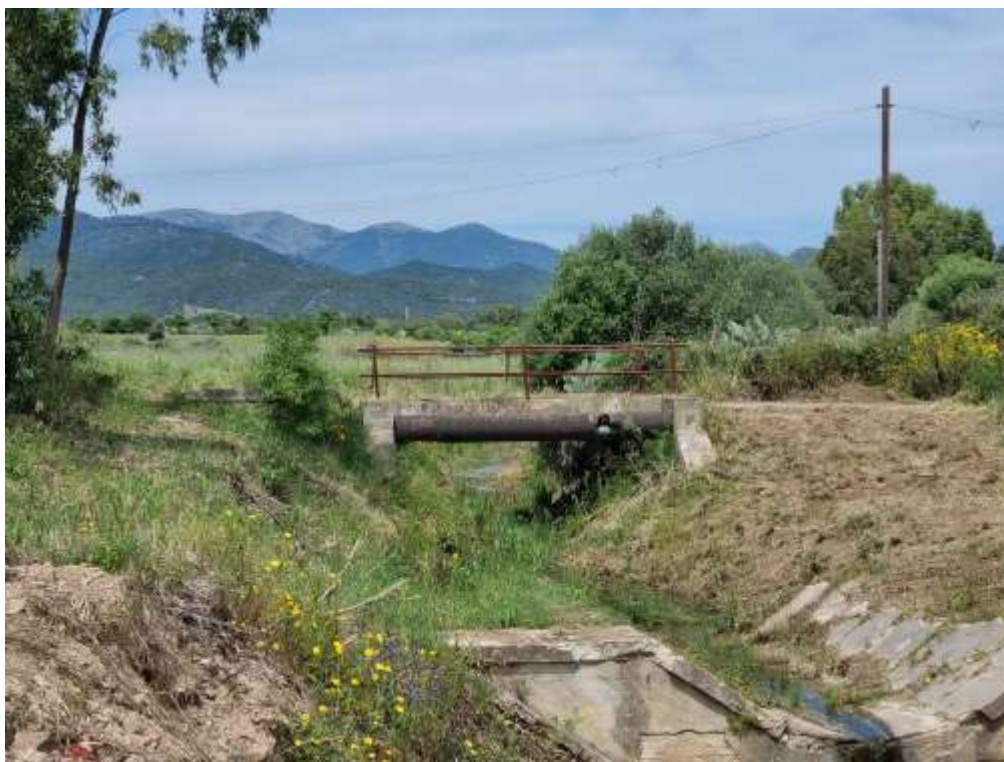
*Illustrazione 17: Ante operam*

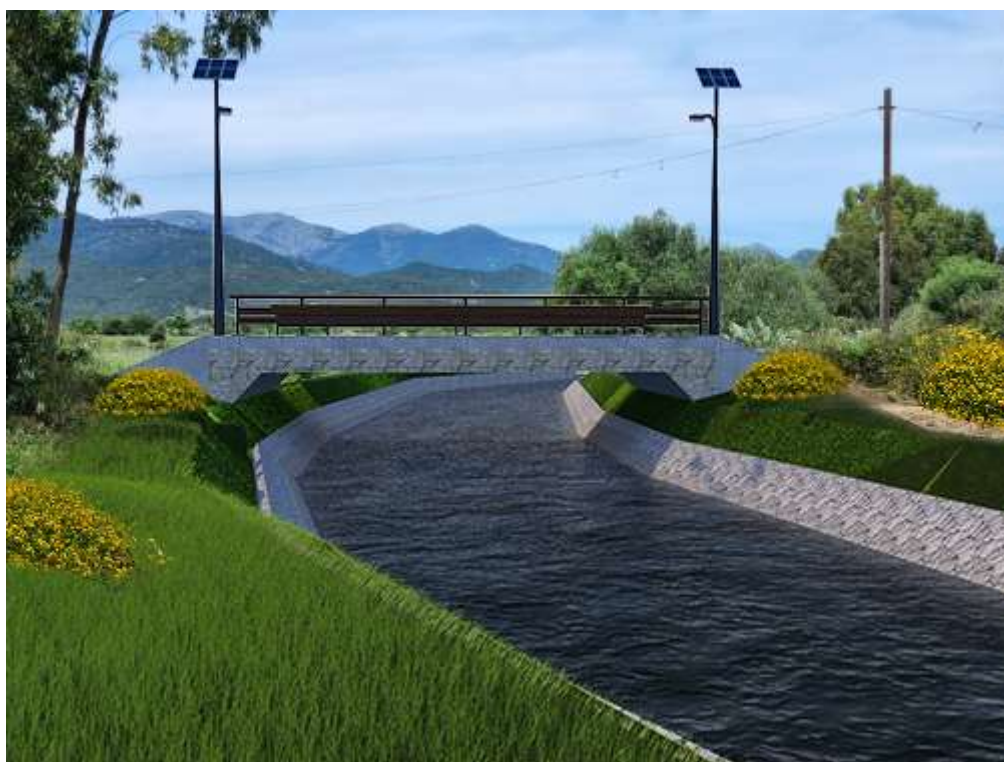
*Illustrazione 18: Previsione post operam*
